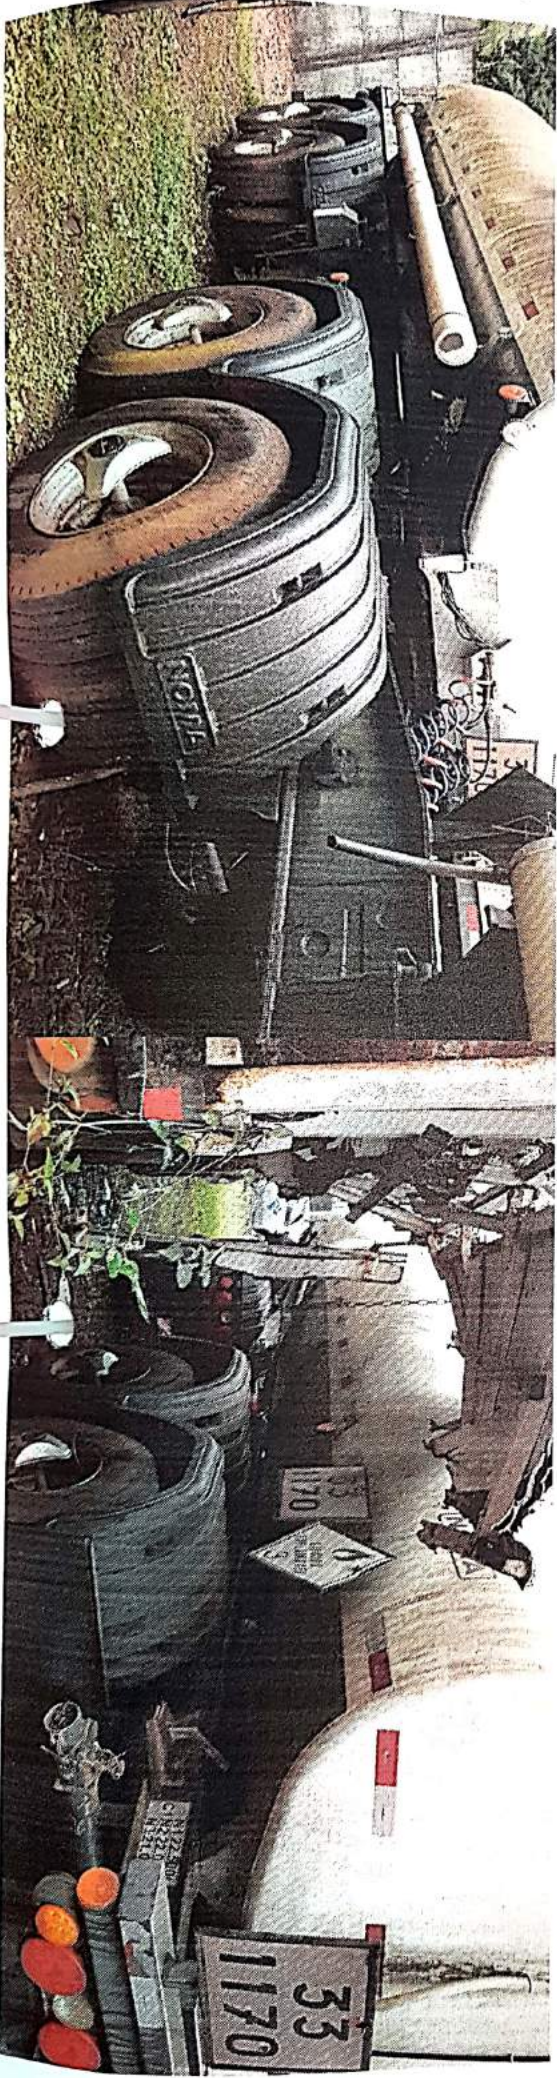
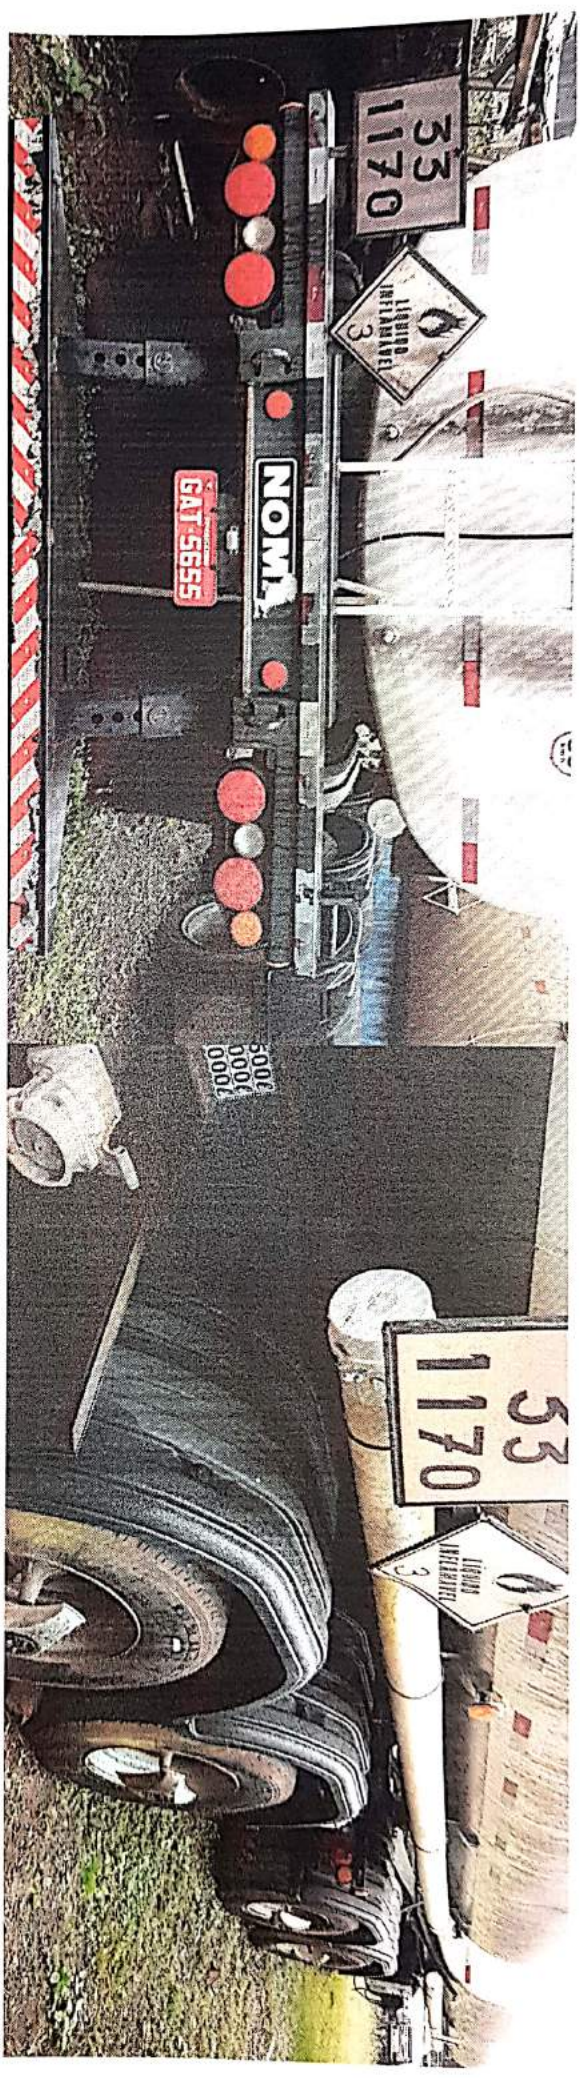
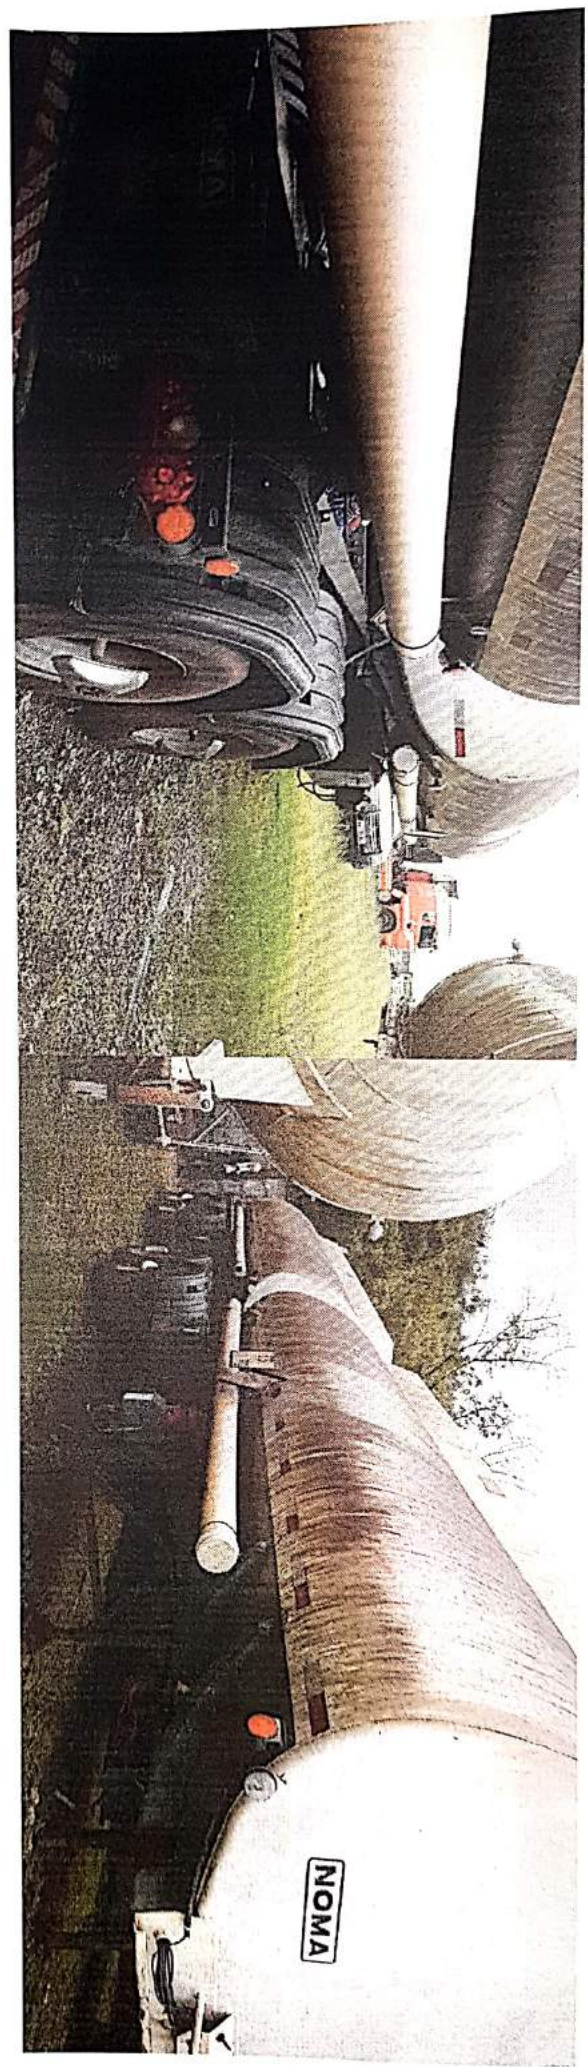
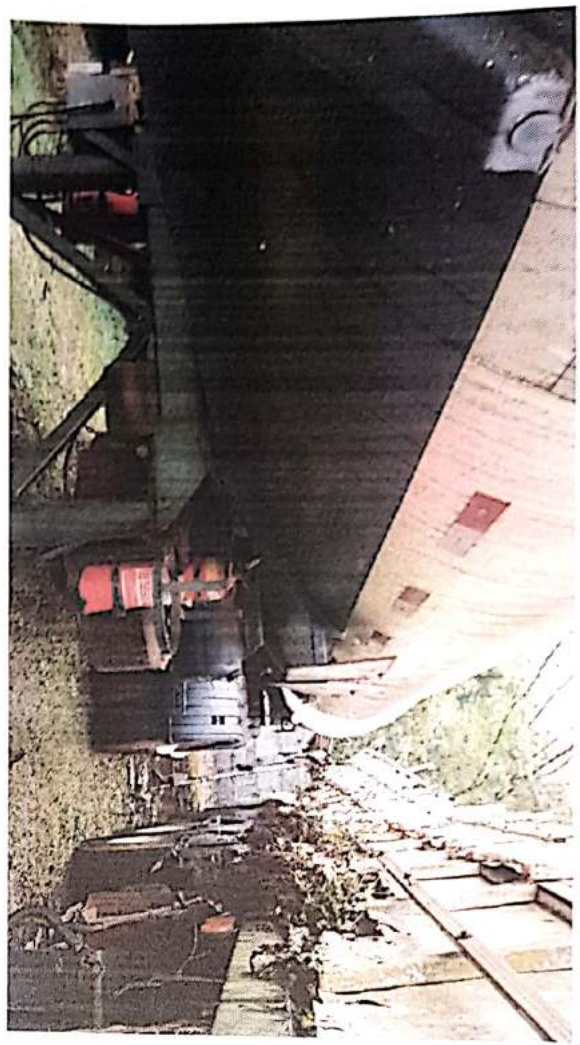
Aos vinte e três dias do mês de maio do ano de 2019, nesta Comarca de Foz do Iguaçu, Estado do Paraná, em à Av. Maria José de Brito, Pátio da Receita Federal, onde em diligência, Eu, Oficiala de Justiça, infra-assinada, acompanhada do Advogado Dr. EDUARDO MOTIEJAUS JUODIS STREMEI, indicado pelo Administrador Judicial, dirigi-me em cumprimento ao respeitável mandado expedido no processo nº 5367-30.2019.8.16.0030, de Constatação e Avaliação, em que figura como requerente(s) MASSA FALIDA DE CHEFE TRANSPORTES LTDA-ME e como requerido(a)(s) CHEFE TRANSPORTES LTDA-ME e aí sendo, após as formalidades legais, passei a constatar o seguinte: Que os veículos semirreboques NOMA de Placas GAT - 5455 e GAT - 5655 estão localizados no referido pátio, conforme fotos em anexo.

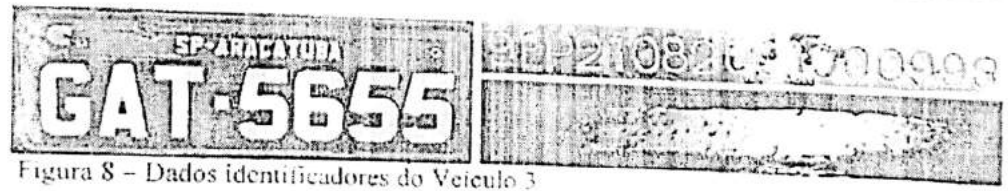
Figura 8 - Dados identificadores do Veículo 3

Característica	Verificado no Veículo
Tipo	Semireboque
Espécie	Carga
Fabricação	Nacional
Marca/Modelo	SR/NOMA SR2E1712 CL
Ano de fabr./ modelo	2009
Cor	Branca
Nº de Eixos	02
Dado Identificador	INFOSEG
Placas	GAT5655 - Araçatuba/SP
Numeração do chassi	9EP21082091000993 na porção inferior dianteira direita da caixa de carga, face externa, com sinais visíveis de adulteração.
Numeração do eixo traseiro	Suprimida
	Itens adicionais observados
Tipo de Carracéria	Tanque Policêntrico.
Dimensões da Carracéria	6,25 m (comprimento) x 2,50 m (maior largura) x 1,70 m (altura)
Estado de conservação	Regular.
Compartimento adrede preparado	Sim. Foram encontradas alterações nas características estruturais originais no interior da caixa de carga - vide Figura 10.
Valor comercial	Aproximadamente R\$ 67.000,00 (sessenta e sete mil reais).

O Perito Criminal observou que as numerações do chassi e do eixo traseiro do Veículo 3 encontravam-se com sinais visíveis de adulteração, apresentando marcas de desgaste por abrasão.
